# RELATÓRIO DE ESTÁGIO SUPERVISIONADO

Relatório de Estágio Supervisionado do Curso de Engenharia Civil do Centro Universitário Católico UniSALESIANO Auxilium – Campus Araçatuba, sob a orientação do Professor Giuliano Pincerato. O estágio foi realizado nas empresas “Duetto Perola Spe Incorporação e Construção Ltda.” e “Prefeitura Municipal de Birigui” com duração de 210 e 2.400 horas respectivamente, totalizando 2.610 horas.

## **2. DUETTO PÉROLA**

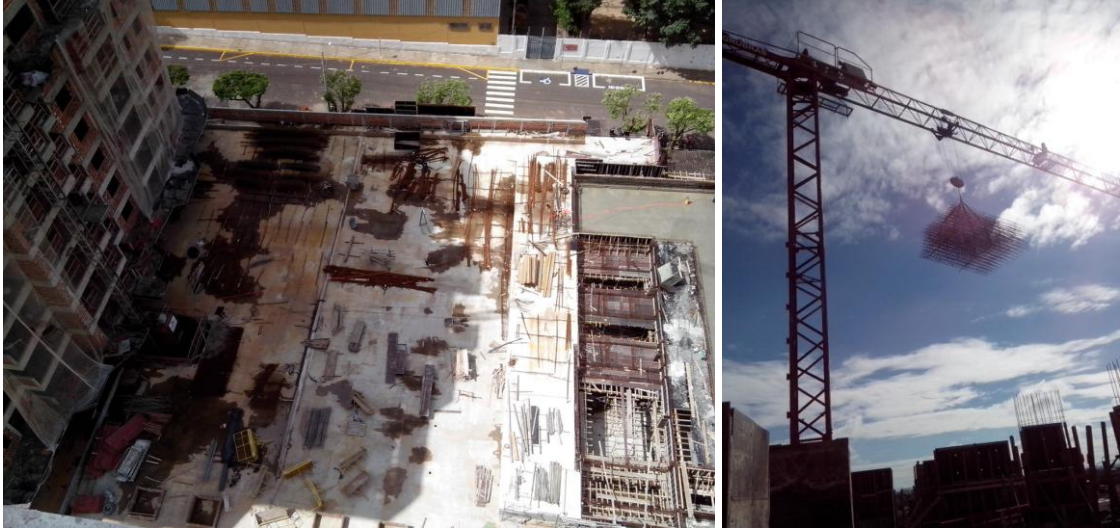
**Figuras 5 e 6 – Armazenamento das armaduras; Grua levando as armaduras até o topo da estrutura.**

A função de um pilar é transferir as cargas de esforços diagonais para a fundação. Para a montagem dele, é feito o pedido de todas as armaduras necessárias para um pavimento, de acordo com o projeto. Assim que chegam os materiais, devem ser armazenados em local coberto, para evitar a oxidação, o que não é o caso na empresa, por falta de espaço (Figura 5). A estrutura das armaduras

dos pilares são montadas no sobressolo, e não no local onde ficarão, ou seja, no último pavimento, sendo assim, depois de pronto, é utilizada a grua para ascender a estrutura (Figura 6).

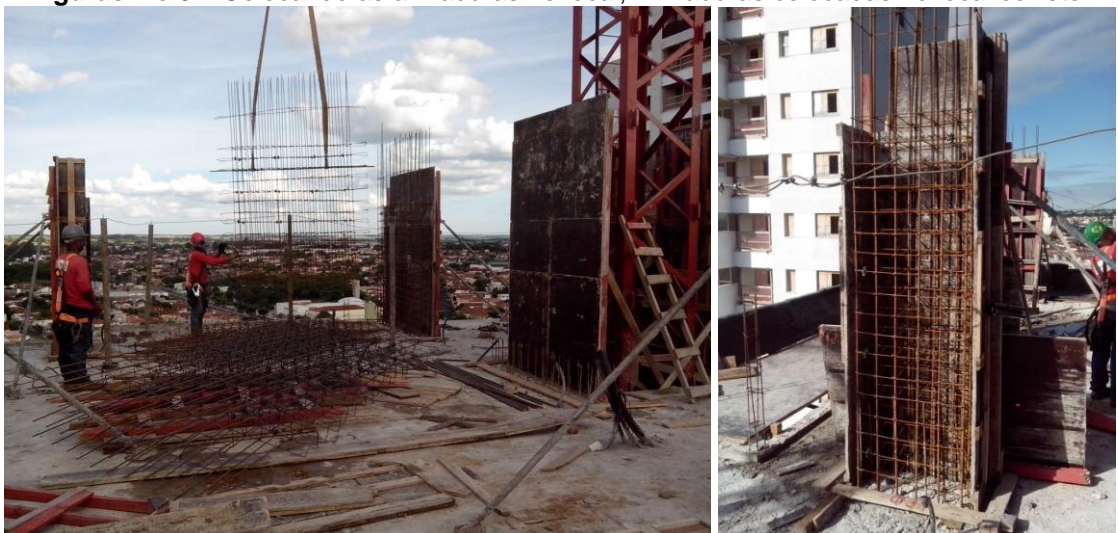
**Figuras 7 e 8 – Colocando as armaduras no local; Armaduras colocadas no local correto.**

Com as armaduras já no último pavimento a ser construído, ainda com o auxílio da grua, são colocados em seus respectivos lugares, já que a parte de trás das formas são montadas anteriormente para agilizar o processo (Figura 7). Após serem postas em seus respectivos locais, são fixadas a parte inferior da mesma na ferragem já existente, garantindo assim sua estabilidade (Figura 8).

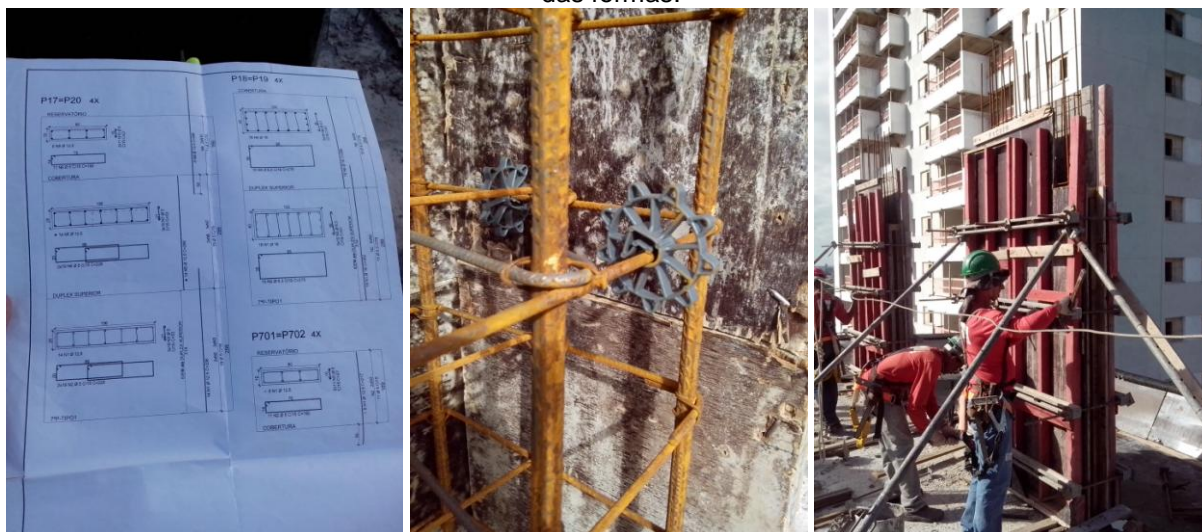
**Figuras 9, 10 e 11** – Projeto das armaduras dos pilares; Conferência do espaçamento; Fechamento das formas.

Com os pilares já em posição, o estagiário pode começar a conferência. Com o auxílio do projeto de armaduras (Figura 9), é verificado a quantidade, espessura e espaçamento das barras, dos ganchos e dos estribos, bem como o cobrimento, que é o espaçamento entre a forma e as barras, feitos com uma peça plástica chamada de espaçador radial (Figura 10). Após conferido, o estagiário deve informar o supervisor do local, para que os funcionários possam fazer o fechamento das formas. As etapas são repetidas para todos os pilares, para que então seja iniciada a concretagem.

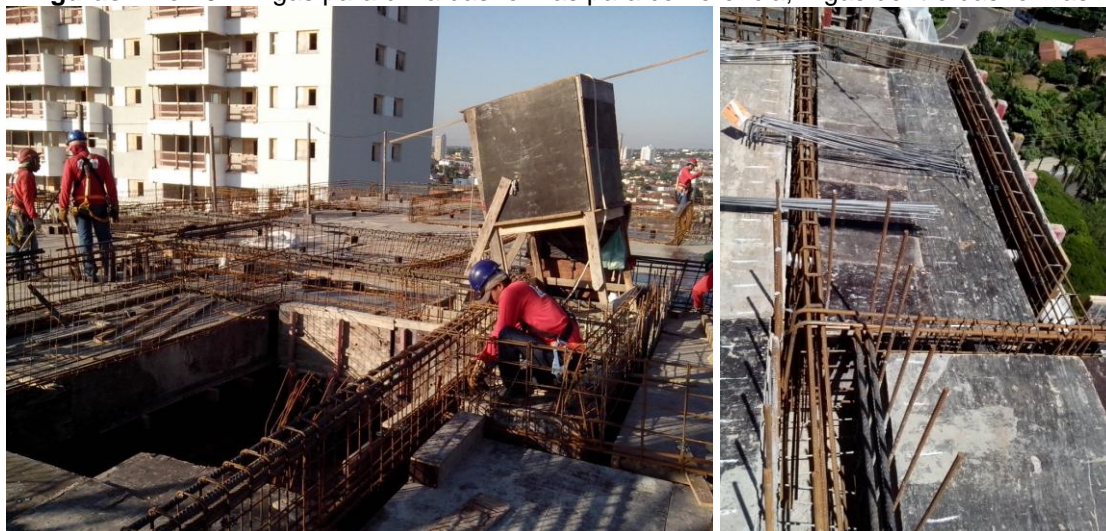
**Figuras 14 e 15 – Vigas para cima das formas para conferência; Vigas dentro das formas.**

Para facilitar a amarração entre vigas e também a conferência feita pelo estagiário, as vigas ficam para cima da forma (Figura 14), para depois serem abaixadas todas de uma vez (Figura 15).

A conferência ocorre da mesma maneira. Tendo em mãos os projetos, é verificado a quantidade, espessura e espaçamento das barras, dos ganchos e dos estribos, bem como o cobrimento, e o mais importante é verificar se elas não estão invertidas, pois se for o caso, a estrutura pode ficar comprometida, já que seu dimensionamento seria o inverso.

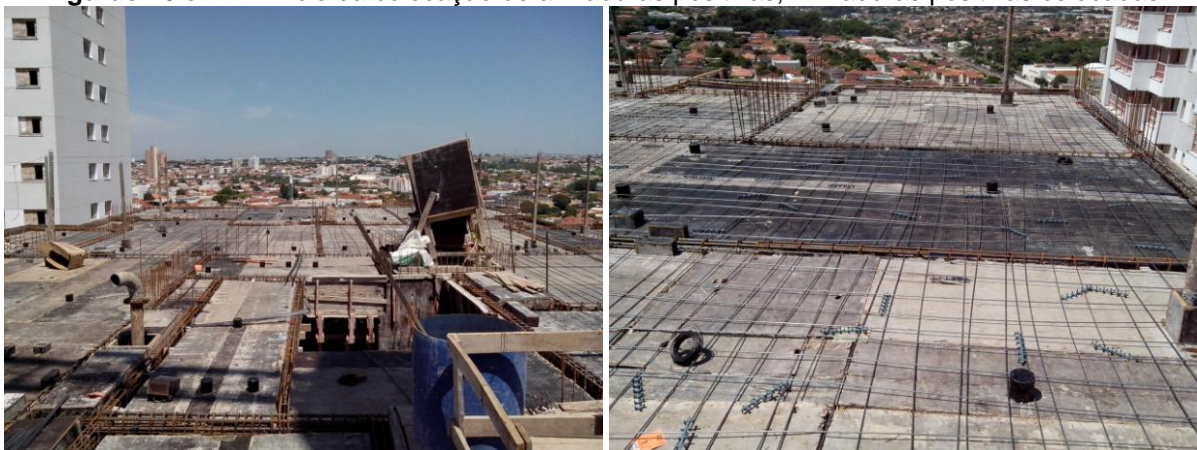
**Figuras 16 e 17** – Início da colocação de armaduras positivas; Armaduras positivas colocadas.

A função de uma laje é transferir suas cargas para as vigas. É feito o pedido das barras, e o processo é dividido em dois, assim como a conferência. A primeira etapa é a de colocação das armaduras positivas (Figuras 16 e 17), as que vão embaixo, que diferentemente dos pilares e vigas, são montadas no próprio local de aplicação. Após serem alocadas, colocam-se o espaçador centopeia para o cobrimento e fazem algumas amarrações pontuais para prender as armaduras horizontais com as verticais, evitando assim que elas saiam do lugar. Depois de prontas, a conferência se dá pela quantidade, espaçamento e espessura das barras, tanto no sentido horizontal como vertical, e também a verificação do esquadro, de acordo com o projeto.

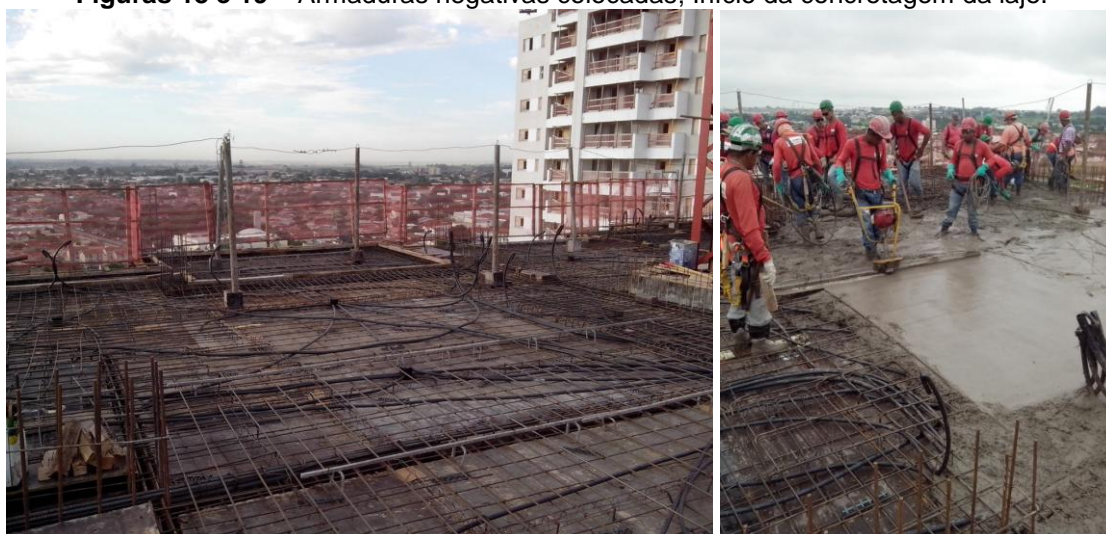
**Figuras 18 e 19 – Armaduras negativas colocadas; Início da concretagem da laje.**

A segunda etapa é a de colocação das armaduras negativas (Figura 18), as que vão em cima. Elas são feitas da mesma maneira que os pilares e vigas, são montadas no sobressolo. Por já estarem prontas, elas são carregadas pela grua e colocadas no local sem precisar de amarração. A conferência se dá da mesma maneira que o processo anterior.

Depois de colocadas as armaduras positivas e negativas, são passadas as mangueiras de energia e posteriormente são concretadas as vigas e as lajes em conjunto (Figura 19).

As etapas demonstradas de pilares, vigas e lajes repetem-se a cada 18 dias aproximadamente até a finalização da torre.

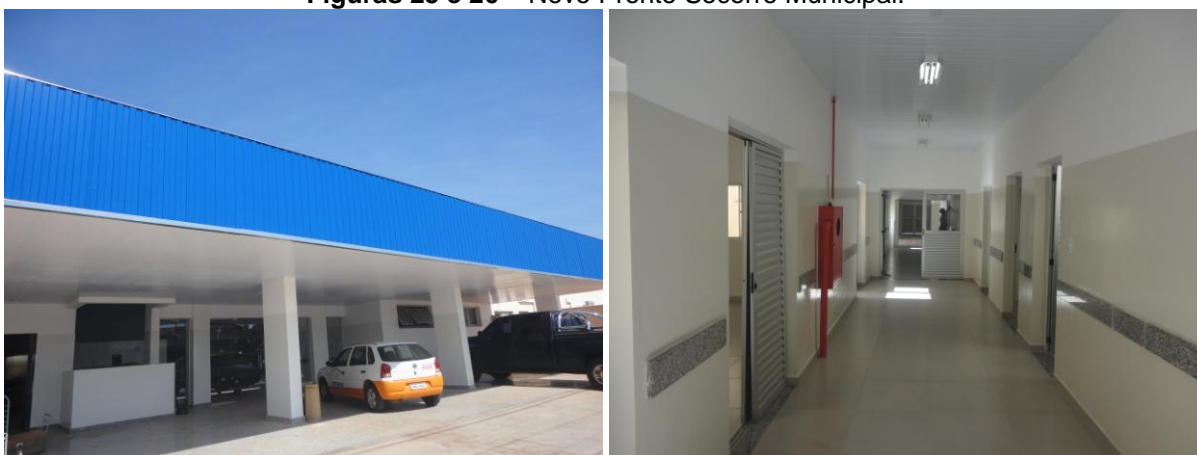
**Figuras 25 e 26 – Novo Pronto Socorro Municipal.**

Em obras que a construção está sendo finalizada, além da vistoria frequente, é feito também um check-list, onde são verificados: se há espelho nos interruptores, se os interruptores estão funcionando corretamente, se todos aparelhos e lâmpadas estão acendendo, se as tomadas estão transmitindo energia, se as janelas estão abrindo e fechando sem dificuldades e se estão em esquadro, se as portas estão empenadas e fechando sem dificuldades, se as pias, cubas sanitárias e chuveiros estão funcionando de maneira correta, sem vazamentos e se estão firmes, se os ralos estão em conformidade, se há infiltração nas paredes e no teto, se há lascas nos azulejos e pisos, se for o caso, verificar se a água quente está aquecendo, etc. Foram feitos os check-lists no novo Pronto Socorro Municipal de Birigui (Figuras 25 e 26) e no Centro Dia do Idoso (Figuras 27 e 28).

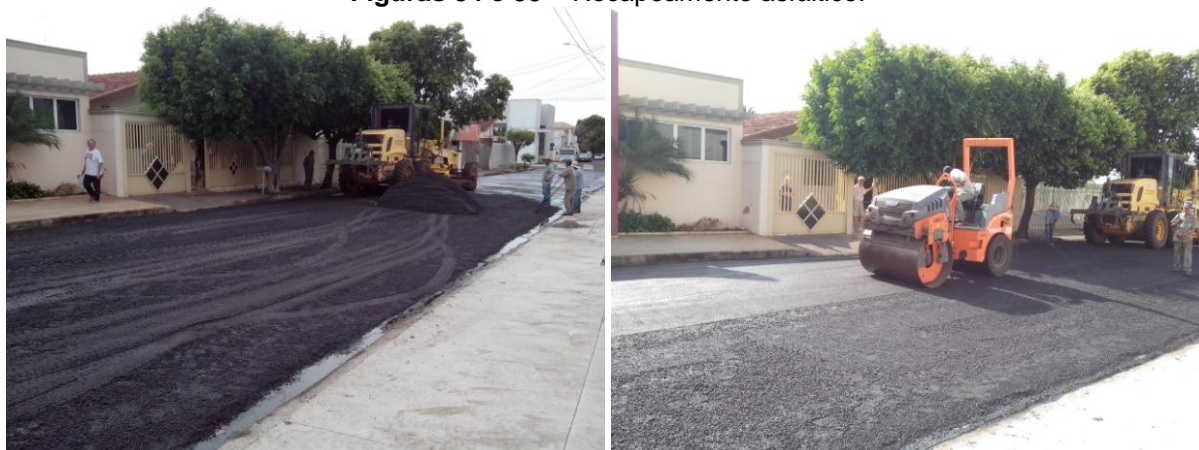
**Figuras 34 e 35 – Recapeamento asfáltico.**

É feita a fiscalização e controle do recape e de pavimentação de ruas e avenidas, já que não podem ter irregularidades, e se houver, necessitam de reparos antes do pagamento do serviço. Na fiscalização é medida a área de serviço executada, se há segregação, o espalhamento correto (Figura 34), a espessura desejada da camada, a compactação (Figura 35), etc.

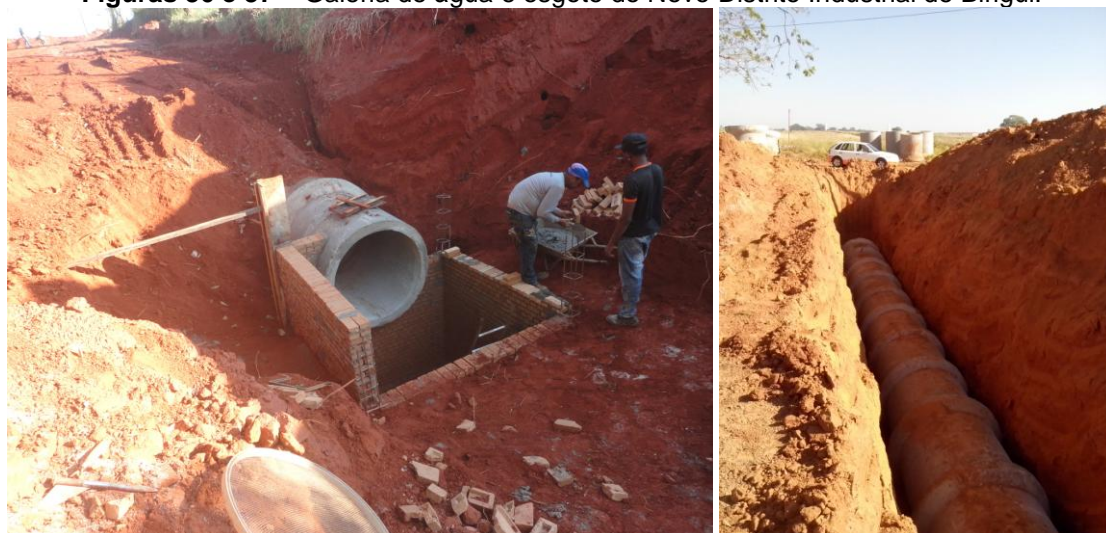
**Figuras 36 e 37 – Galeria de água e esgoto do Novo Distrito Industrial de Birigui.**

Como já explicado anteriormente, as medições são necessárias para saber o quanto deve ser pago a funcionários de empresas terceirizadas. Na Prefeitura Municipal de Birigui, foi feita medição da galeria de água e esgoto do Novo Distrito Industrial da cidade, como mostrado nas Figuras 36 e 37.
